PROCÉS PARTICIPATIU DEL PLA DE MOBILITAT SOSTENIBLE DE PREMIÀ DE MAR

Informe de resultats del taller de diagnosi:
MOU-TE!

Novembre 2016

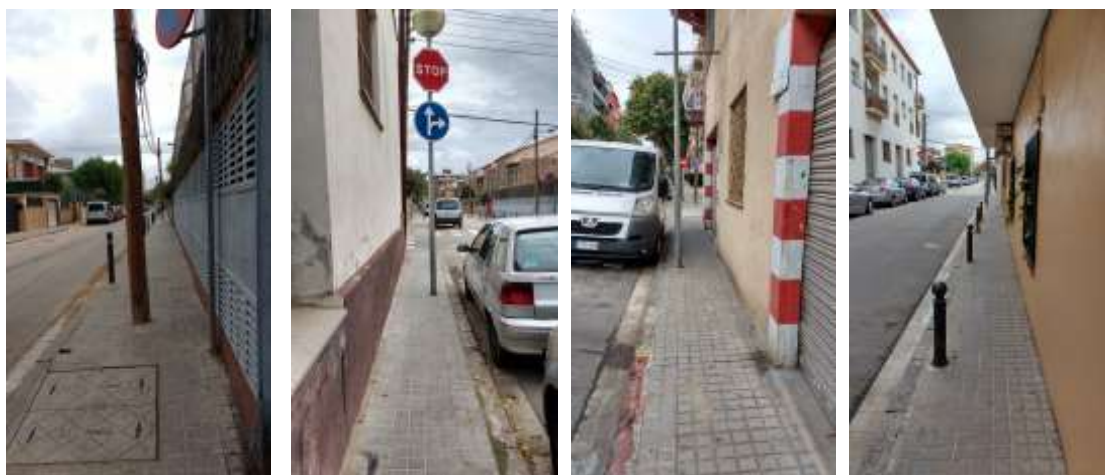
Durant el recorregut les persones participants en el grup han identificat dificultats per l'accessibilitat de persones amb mobilitat reduïda a diferents carrers, tant per l'amplada insuficient de les voreres, com per la presència d'elements de mobiliari urbà, pilones, fanals, pals de telèfon i altres.

Un exemple és el Carrer Núria, com es pot observar a les següents imatges:

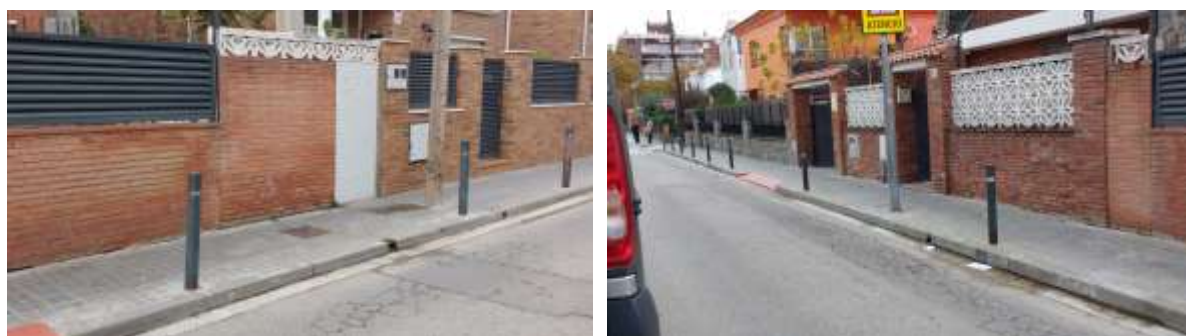
Al mateix carrer s'observa que existeix una residència de gent gran els usuaris de la qual no tenen garantida una correcta accessibilitat en cas d'accedir amb cadira de rodes, donat que a banda i banda de la porta hi ha fanals o pals de telèfons sobre la vorera

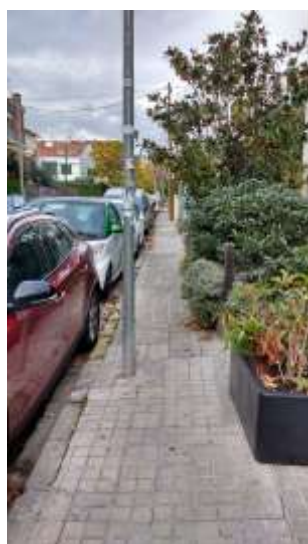
Altres exemple de carrers amb voreres estretes i amb mobiliari urbà els podem trobar a:

- Carrer Ramón Llull (a l'alçada de la Gran Vía de Lluís Companys).

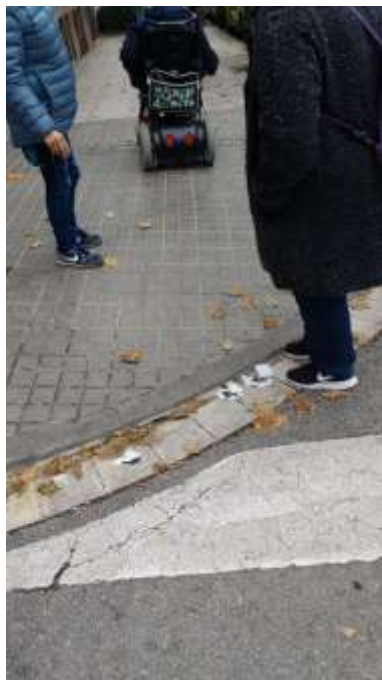
També s'identifiquen diferents mancances en els passos de vianants. S'identifiquen guais que dificulten l'accés als vianants, i que fins i tot poden arribar provocar accidents, provocant caigudes per la seva inclinació respecte la vorera.

- Rebaix insuficient de l'accés a la vorera al Carrer Núria...

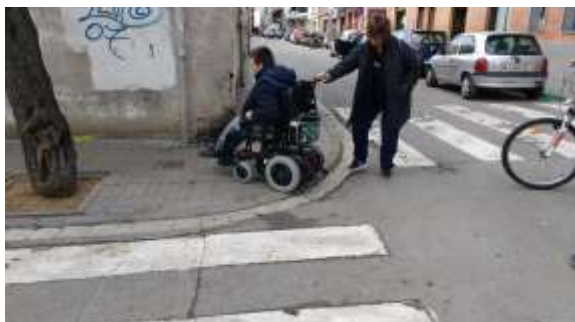
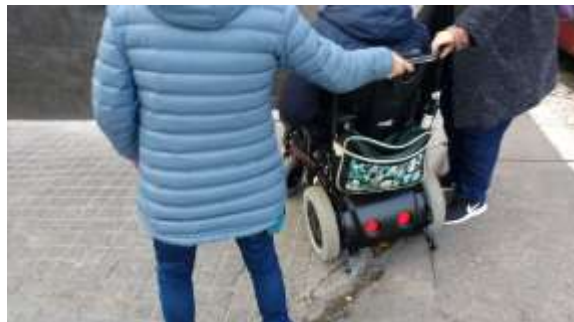
- i també al Carrer Joan Prim

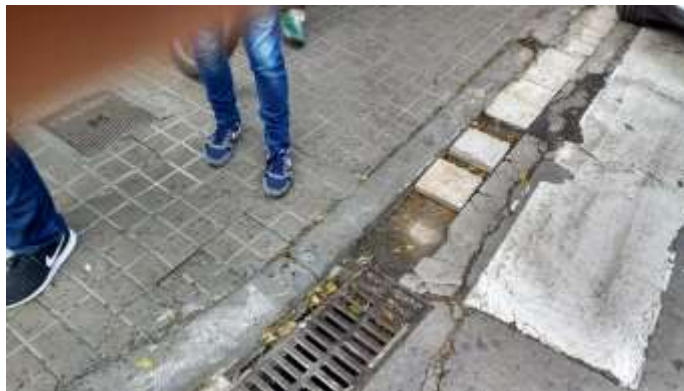
- Inexistència de pas accessible, i manca de manteniment al Carrer Joan Prim

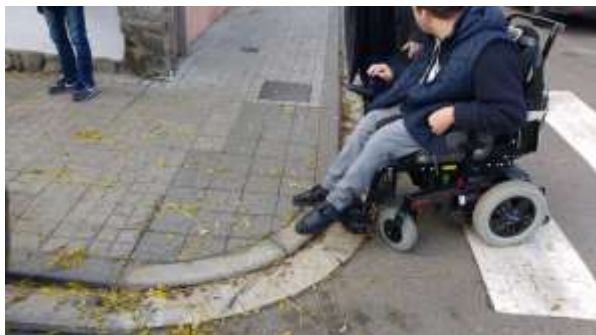
- C/ Joan Prim amb C/ Montserrat

- Aquesta situació també es detecta en alguns passos de vianants, en els quals la rampa d'accés té una forta pendent.

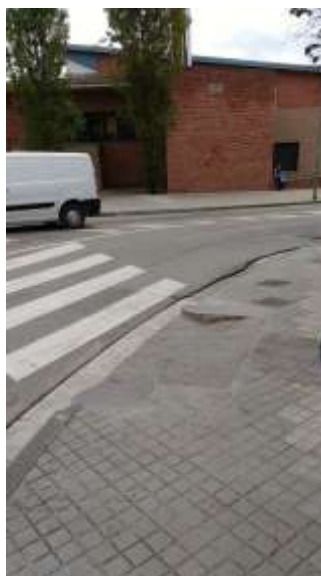
- Davant de la Biblioteca municipal, a la carretera de Vilassar

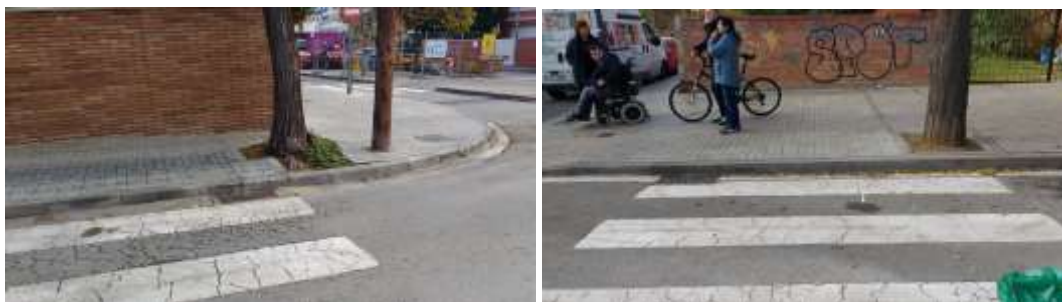
- C/ Joan Prim

- També existeixen encreuaments de carrers sense passos de vianants, i també de passos de vianants sense adaptar, com per exemple:

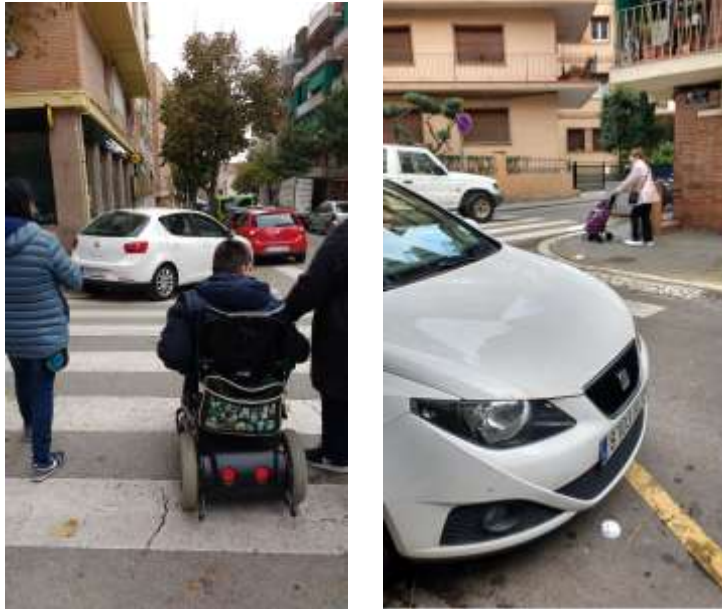
Durant el recorregut també s'ha identificat situacions d'indisciplina en l'aparcament, amb cotxes aturats sobre dels passos de vianants, que afecten a la mobilitat de les persones.

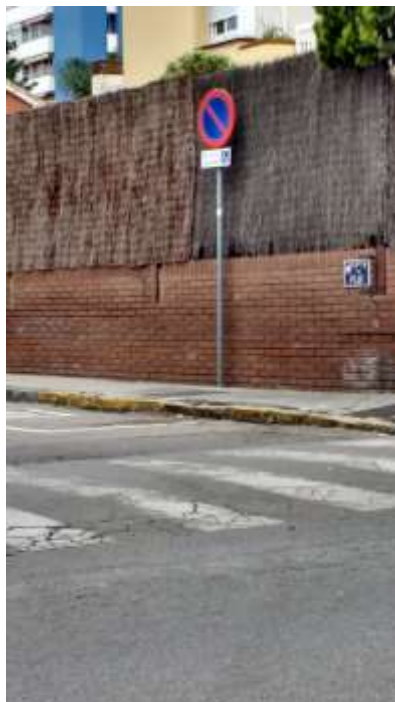
- La senyalització a vegades tampoc ajuda a que les persones amb mobilitat reduïda pugui fer efectius els seus drets, com és el cas d'aquest senyal que només prohibeix l'estacionament a sobre d'una plaça d'aparcament reservada, però no prohibeix l'aturada sobre la mateixa (Carrer del Pilar).

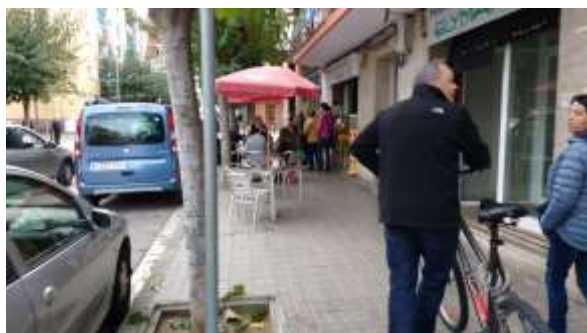
Un altre aspecte que preocupa als vianants és la ocupació que fan determinades terrasses de bar sobre la via pública.

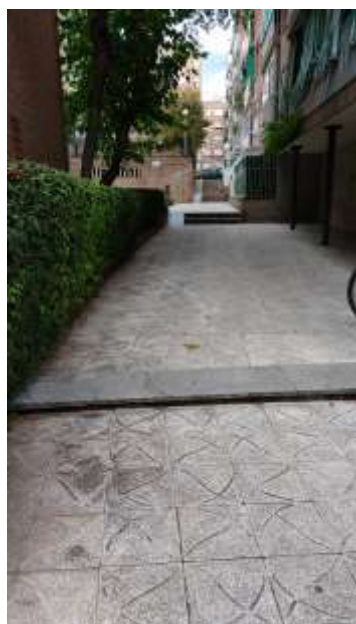
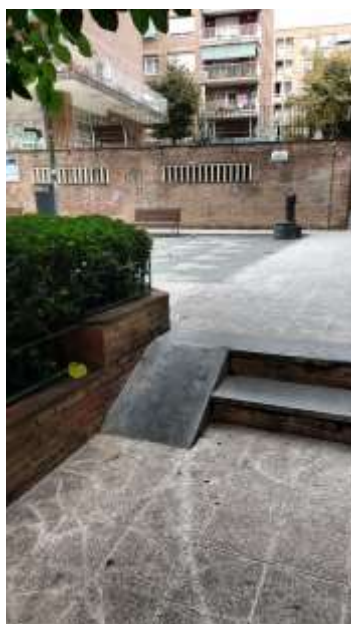
També es detecten places i espais verds amb manca d'accessibilitat com per exemple la Plaça Sagrada Família, que no és accessible des del carrer Núria
